SPRÁVA Z ČINNOSTI HYDROLOGICKEJ SEKCIE

Tatiana Kaletová

V rámci programu 41. ročníka Východoslovenského tábora ochrancov prírody a krajiny v obci Kamienka v dňoch 29.7. - 5.8.2017 bol vykonaný monitoring vybraných fyzikálno-chemických parametrov vody, ako aj vybraných parametrov koryta vodného toku a povodia. Na všetkých miestach bolo urobené meranie pH, elektrickej vodivosti (EC), celkových rozpustených látok (TDS) a salinity pomocou multimetra PocketPro+ od spoločnosti Hach. Obsah dusičnanov a dusitanov bol len indikovaný pomocou indikačných papierikov.

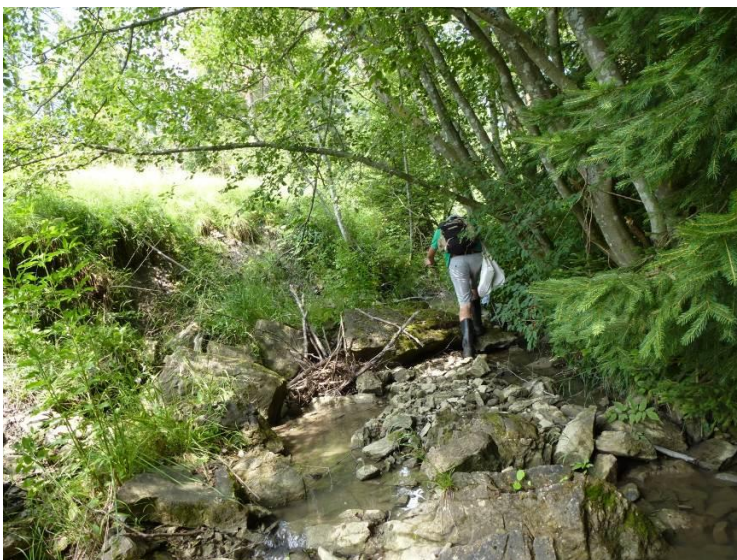
avšak výrazné neovplyvňujú prietok vody v koryte. Sú rôznoveké a rôznorodé (**Chyba! Nenašiel sa žiaden zdroj odkazov.**). Prietoková kapacita toku bola dostatočná, avšak na viacerých miestach bola ovplyvnená nanesenými sedimentmi a náplavami (jemné piesočnaté a ílovité častice, konáre stromov a pod.). Tieto nánosy a usadeniny boli členmi pracovnej sekcie odstránené a prirodzený režim odtoku vôd a sedimentov bol obnovený. Dno toku je tvorené prevažne štrkom striedajúcim sa s piesočnatými lavicami a skalnatým podkladom. Dnový materiál je rôznorodý, od 2 do 20 cm, výnimočne nie sú ani väčšie balvany (Obrázok 3). V samotnom povodí sa nachádzajú prejavy erózie pôdy, čo má za následok zvýšený prísun jemného materiálu do koryta toku počas zrážkových udalostí.

Obrázok 2 Miesto merania č. 3 - smer po prúde toku (foto: Kaletová)

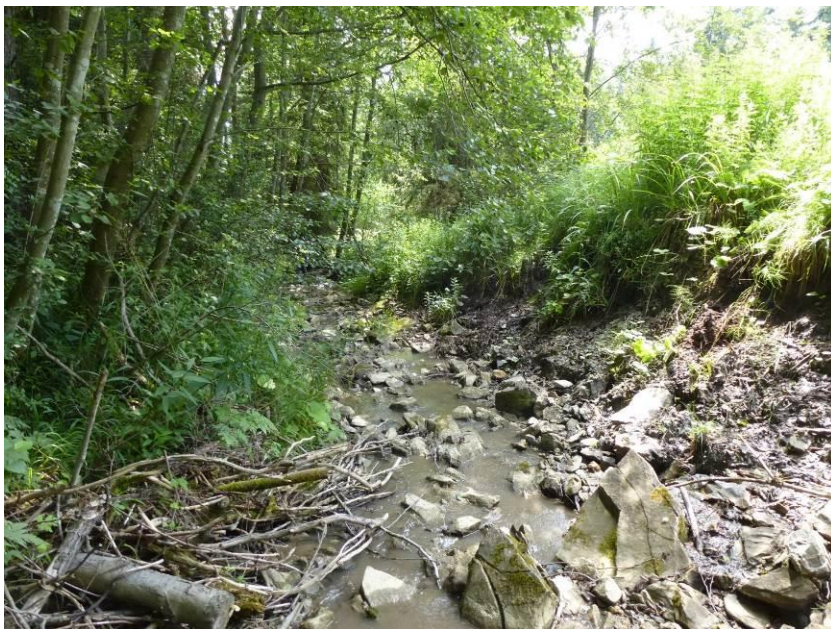
Obrázok 3 Miesto merania č. 3 - smer proti prúdeniu toku (foto Kaletová)

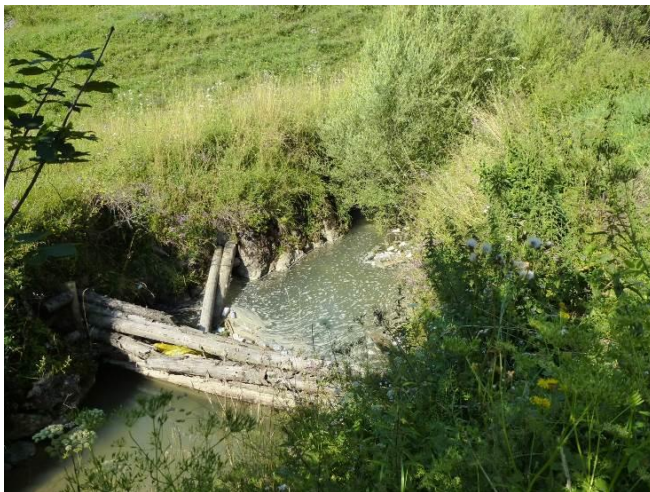
Prirodzený odtokový režim v koryte je výrazne ovplyvnený ľudskou činnosťou. V danej časti toku boli v rámci Druhého realizačného projektu Programu revitalizácie krajiny a integrovaného manažmentu povodí Slovenskej republiky pre rok 2011 vybudované drevené prehrádzky, ktoré sú v súčasnej dobe značne poškodené. Drevo z nich je v koryte toku a bráni prietoku vody a splavenín, čím znižuje prietokovú kapacitu koryta. Tieto prehrádzky by mali byť z toku odstránené, resp. opravené a vybudované podľa odborného technického návrhu (Obrázok 5).

Obrázok 5 Jedna z poškodených prehrádzok na toku Rozdiel (foto: Kaletová)

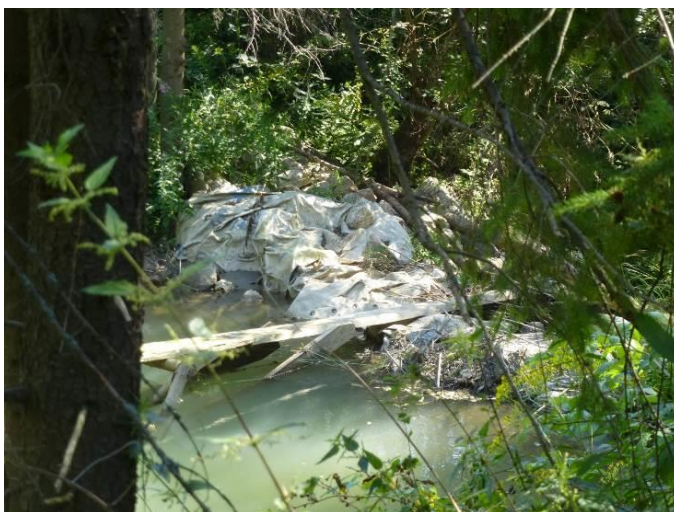
Na toku je taktiež umiestnená zdrž na vzdúvanie hladiny pre potreby zasnežovanie lyžiarskeho strediska v zimnom období. Vyššie v toku je vybudovaná hrádza (Obrázok 6) a ďalšie drevené prehrádzky, ktoré sú v nepoškodenom stave. Trasa koryta je viac-menej prirodzená, najmä vo vyššej časti povodia. Dno koryta je tvorené prevažne štrkom s priemerom zrna 5 cm, s miestnym výskytom piesočnatých lavíc a balvanov s priemerom nad 30 cm.

Obrázok 6 Kamenná hrádza utesnená fóliou na toku Rozdiel (foto: Kaletová)

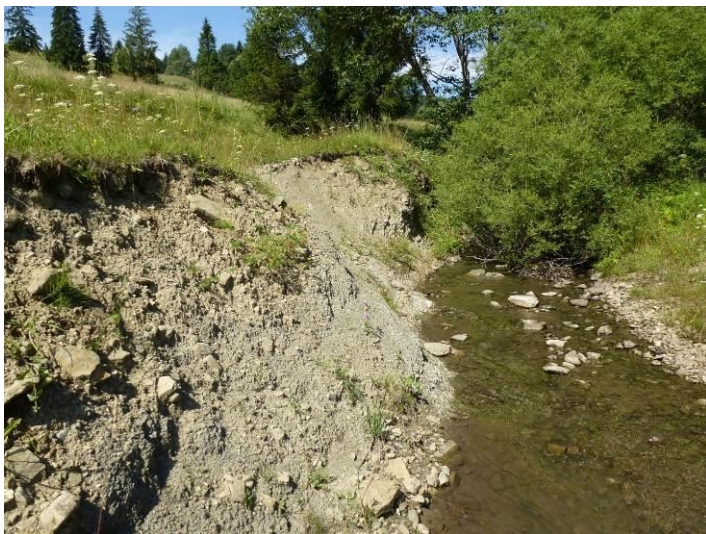
Zachované brehové porasty sú v dobrom stave. V niektorých úsekoch by bolo vhodné orezať konáre, ktoré zasahujú priamo do koryta, resp. na dno toku, čím sa na ne zachytáva vodou nesených materiálov, a tým znižujú prietokovú kapacitu koryta (Obr. 7). Uvedené skutočnosti bránia voľnému pohybu živočíchov v toku. V povodí neboli zaznamenané výraznejšie prejavy vodnej erózie.

Obrázok 7 Brehový porast v hornej časti toku s abráziou ľavého brehu toku Rozdiel (foto: Kaletová)

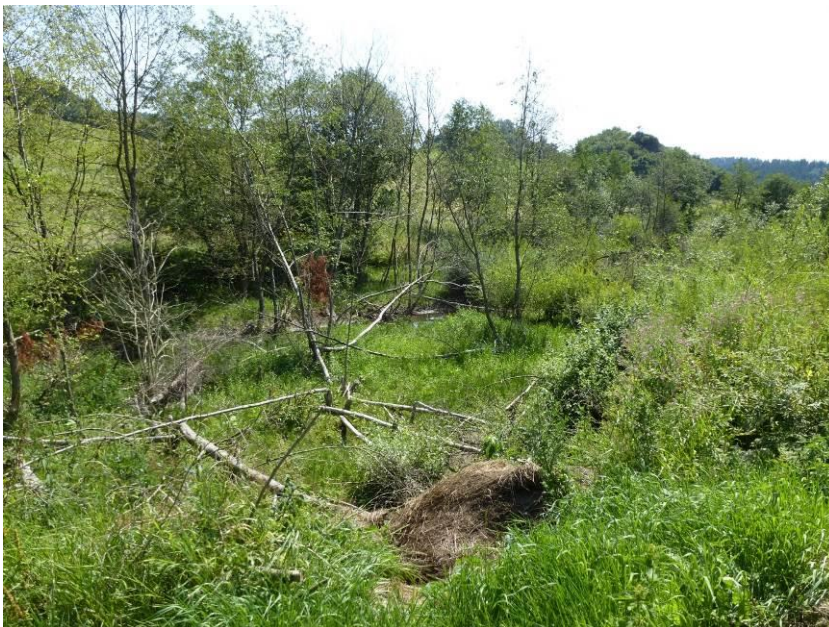
Umelé zásahy človeka sú na tomto toku minimálne. Trasa koryta, ako aj priečny profil nie je výrazne zmenený. Bola upravená časť ľavého brehu toku pozdĺž cesty, kde dochádzalo k podmývaniu cesty vodou v čase zvýšených prietokov. Dno je prevažne štrkové s občasnými pieskovými lavicami. Taktiež sa v ňom vyskytujú balvany s priemerom nad 50 cm, ktoré tvoria prirodzené stupne. V strednom úseku toku sú hrádze z haluziny vytvorené bobrom (Obrázok 8). Brehové porasty sú v dobrom stave, rôzneho vekového a druhového zloženia.

Obrázok 8 Brehový porast zničený bobrom (foto: Kaletová)

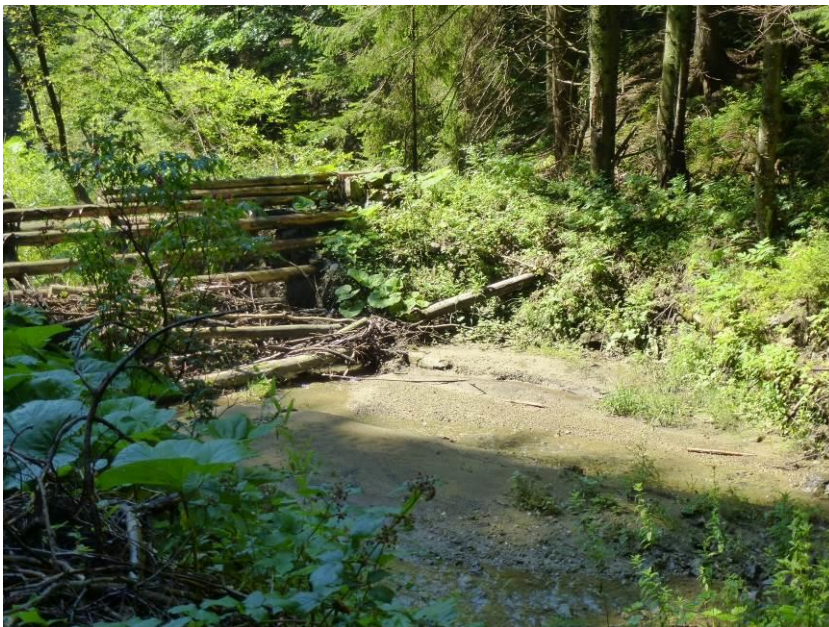
Prietočnosť toku Riečka voľa dostatočná. Na toku je vybudovaná kamenná hrádzka utesnená plastovou fóliou, ktorá vzdúva hladinu. Jej účel sa nám nepodarilo zistiť. V hornom úseku toku sa nachádza séria za sebou idúcich lapačov splavenín, ktoré sú prietočné a neovplyvňujú ani minimálne prietoky. V čase zvýšených prietokov zachytávajú väčšie nesené splaveniny, najmä konáre. V čase návštevy lokality boli niektoré lapače zanesené, avšak bez ovplyvnenia odtoku vody. Bolo by vhodné vyčistiť všetky lapače v toku (pracovná sekcia vyčistila 2 lapače z nami zaznamenaných 6).

Obrázok 10 Čiastočne zanesený lapač splavenín na toku Riečka (foto: Kaletová)

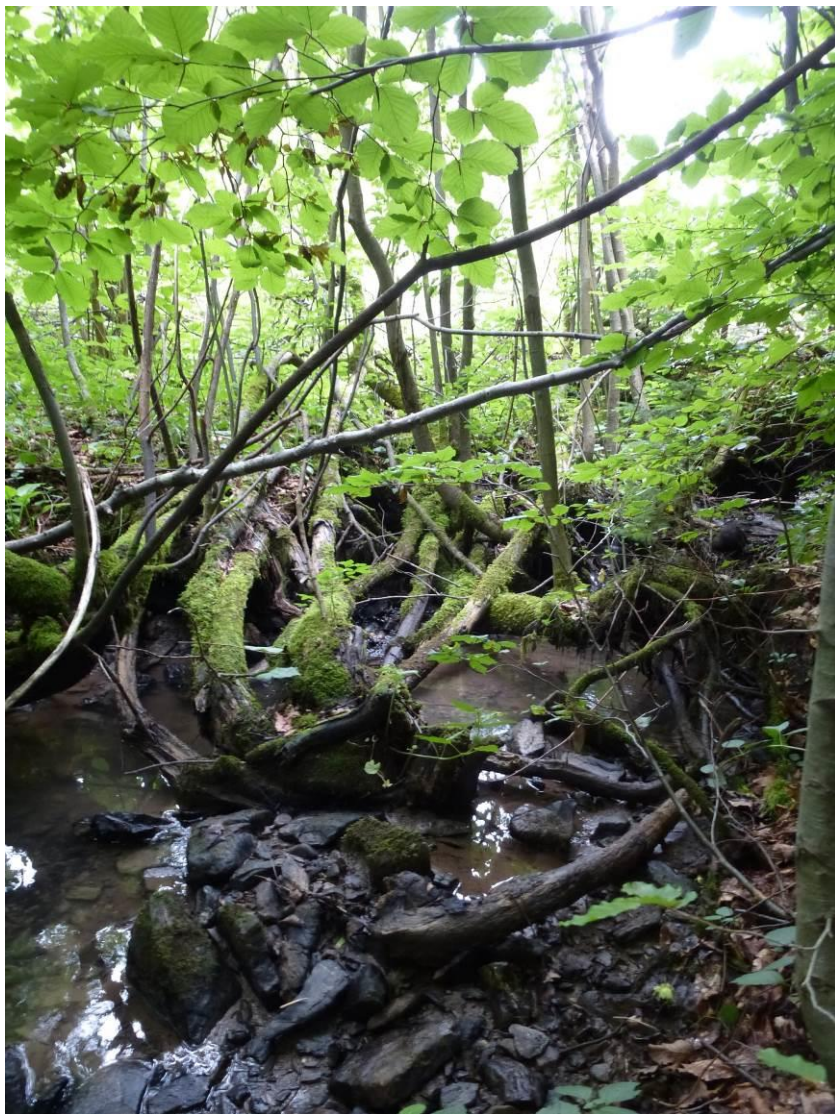
Trasa koryta a priečny profil je nechaný na prirodzený vývoj a nie je iným spôsobom, okrem vybudovaných lapačov, ovplyvnený človekom. V koryte toku sa nachádzajú brehové nátrže vytvorené jednak samotnou činnosťou vody v toku a jednak dobytkom a divou zverou prechádzajúcou popri toku, resp. križujúce tok. Tieto nátrže tvoria primárny zdroj plavenín a pieskových lavíc v dne koryta. Aj v samotnom povodí sú viditeľné znaky vodnej erózie na svahoch, ktoré v čase dažďových udalostí a topenia sa snehu sú splavované do toku. Horný úsek toku v blízkosti prameňa toku je ťažko priechodný pre množstvo prirodzene napadaných stromov ako aj hustého brehového porastu.

Obrázok 11 Ťažko prechodná horná časť toku Riečka (foto: Kaletová)
