SPRÁVA Z ČINNOSTI HYDROLOGICKEJ SEKCIE

Tatiana Kaletová

V rámci programu 41. ročníka Východoslovenského tábora ochrancov prírody a krajiny v obci Kamienka v dňoch 29.7. - 5.8.2017 bol vykonaný monitoring vybraných fyzikálno-chemických parametrov vody, ako aj vybraných parametrov koryta vodného toku a povodia. Na všetkých miestach bolo urobené meranie pH, elektrickej vodivosti (EC), celkových rozpustených látok (TDS) a salinity pomocou multimetra PocketPro+ od spoločnosti Hach. Obsah dusičnanov a dusitanov bol len indikovaný pomocou indikačných papierikov.

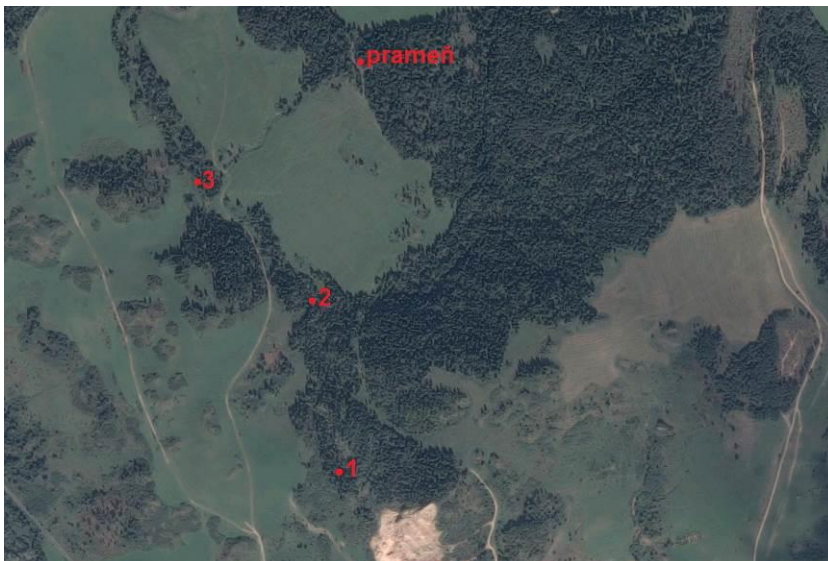
V Jarabinskom potoku na úseku v oblasti Jarabinského kaňonu boli urobené 3 merania, a to na vtoku do kaňonu, v samotnom kaňone, nad ľavostranným prítokom a pred vtokom do skalnej rokliny. Merania boli urobené aj v prameni na lúke, na ľavej časti povodia (Obrázok 1).

Obrázok 1. Približná poloha miest merania na toku Malý Lipník (<https://www.google.sk/maps/>; upravené autorkou)

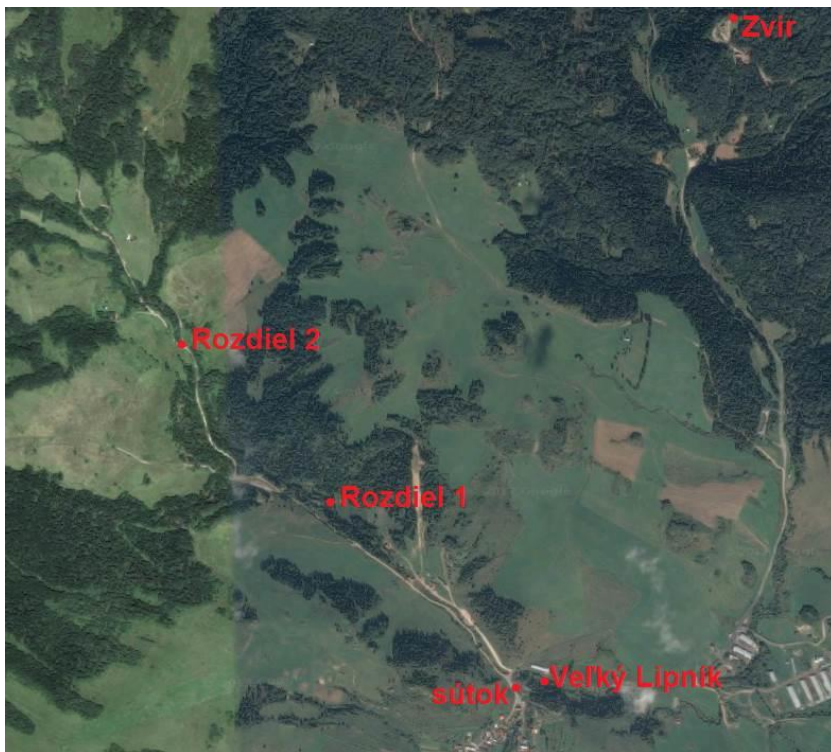
Lokalita sme navštívili 2.8.2017. Celkovo boli merania urobené na 5. miestach, z toho bol 1 prameň - pútnické miesto Zvir (Obrázok 4). V oboch tokoch boli indikované dusičnany v hodnotách približne 10 mg/l. Hodnoty parametrov boli v oboch tokoch porovnateľné, podobne ako pri toku Malý Lipník pH presiahlo hornú hranicu limitu pre I. triedu kvality. V tomto prípade sa pohybovalo pH v rozpätí 8,35 - 8,62, EC 250 - 314 μ S, TDS 179 - 226 ppm a salinita 0,12 - 0,14 ppt. V toku Rozdiel (pravostranný prítok Veľkého Lipníka) bolo pH vyššie, ostatné parametre nižšie ako v toku Veľký Lipník,

Obrázok 4 Približná poloha miest merania v povodí Litmanovského potoka (<https://www.google.sk/maps/>; upravené autorkou)

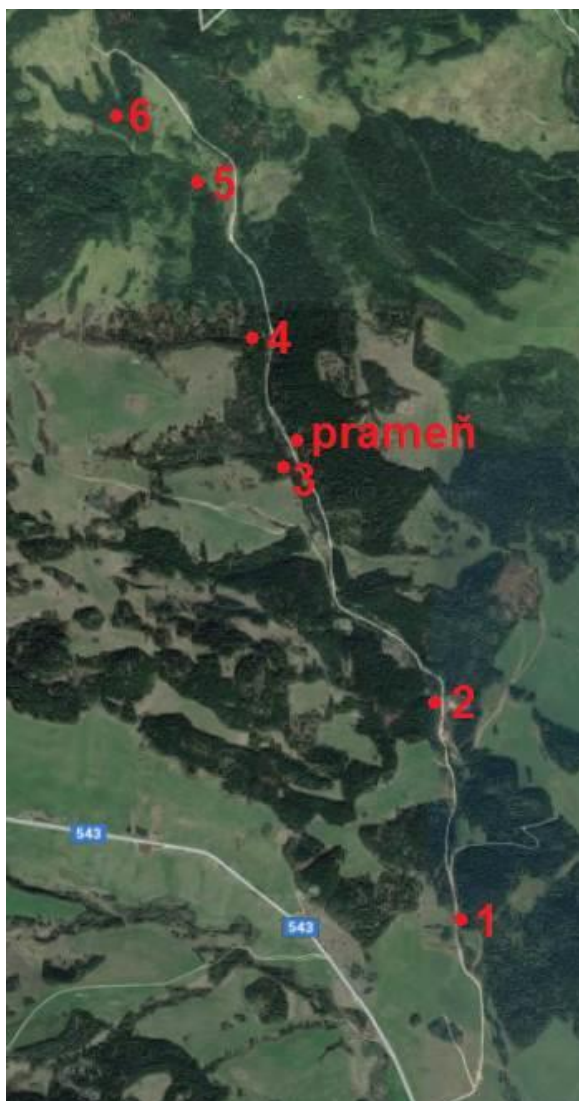
V koryte toku Riečka (lokálny názov Rička) boli merania vykonané 3. a 4. 8. 2017. Spolu bolo urobených 6 meraní v toku a 1 v prameni (Obr. 9). V dolnom úseku toku boli indikované hodnoty dusičnanov v rozpätí 10 - 50 mg/l, v hornom úseku nižšie ako 10 mg/l. Hodnoty pH sa pohybovali medzi 8,43 a 8,62, EC 364 - 377 μ S, TDS 260 - 270 ppm a salinita 0,18, resp. 0,19. V prameni boli okrem pH (7,70) hodnoty ostatných parametrov vyššie (EC 466 μ S, TDS 331 ppm a salinita 0,22).

Obrázok 9 Približná poloha miest merania v toku Riečka
(<https://www.google.sk/maps/>; upravené autorkou)
